Basilisk infoblad nr. 3

Project Europol parkeergarage

Product:	Basilisk vloeibaar herstelmiddel ER7
Project Locatie:	Europol parkeer garage Den Haag
Klant:	Rijksvastgoedbedrijf
Jaar:	2015
Scheurbreedte:	0,1 mm - 0,8 mm
Totale scheur lengte:	≈ 5000 m ^l
Behandeld oppervlakte:	12.000 m ²

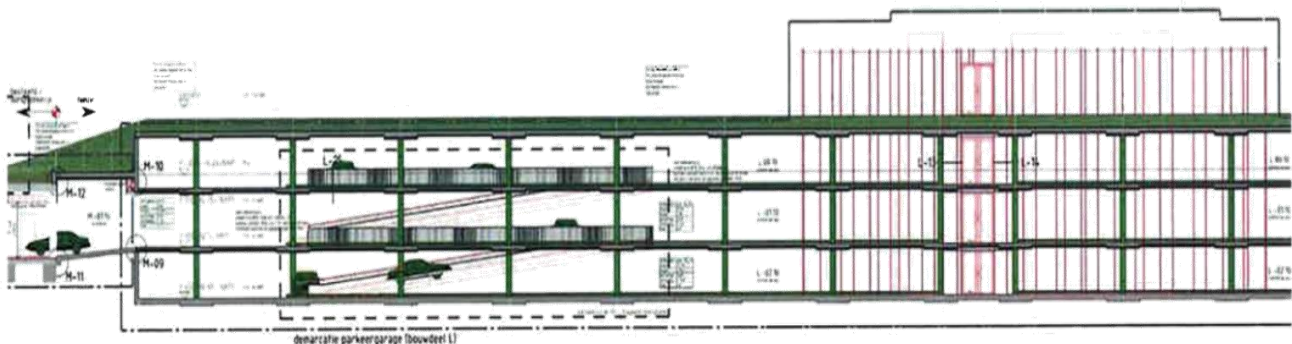
Afbeelding 2 Doorsnede parkeergarage(TNO)

De parkeergarage onder het Europol-gebouw in Den Haag bestaat uit drie ondergrondse parkeerniveaus met een ingang voor de auto's op straatniveau (figuur 2). In alle drie de vloeren waren scheuren aanwezig, deze scheuren waren niet gecentreerd op één specifiek gebied maar verspreid over de hele vloer (figuur 3). De scheuren zelf zijn geen direct probleem voor de structurele integriteit van de vloeren. Vanwege de natte weersomstandigheden in Nederland nemen de auto's die de parkeergarage binnenkomen water met zich mee. Dit water druppelt vervolgens van de auto's in de scheuren, wat corrosie kan veroorzaken. Dit proces kan worden verergerd door de aanwezigheid van ontdooizouten in het water. Deze corrosie van de wapening kan de structurele integriteit van het gebouw beïnvloeden en dient daarom te worden gestopt.

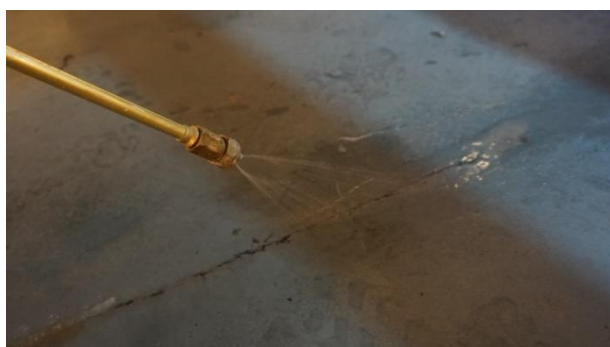
Afbeelding 4 Toepassing ER7

Bij de installatie van ER7 op de 12.000 m² vloer, moest het oppervlak vrij zijn van auto's en ander vuil dat de scheuren kon blokkeren. Om dit te bereiken werd de parkeergarage één weekend gesloten en mechanisch gereinigd. In dit weekend werd door een team van zes werknemers de ER7 handmatig toegepast (figuur 4 en 5). Deze applicatie werd gedaan door eerst twee lagen van component A aan te brengen, gevolgd door een laag van component B. Na de uithardingsperiode van zes weken werd dit proces herhaald.
